# VOTRE BOOK MENSUEL APERTIO

*Découvrez nos réalisations*

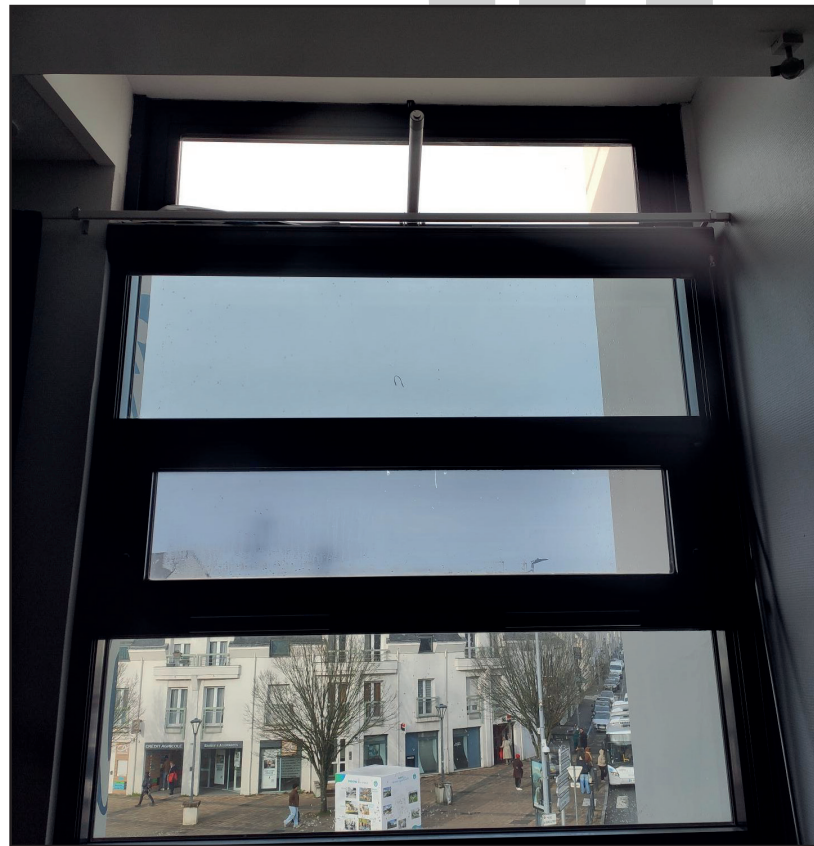
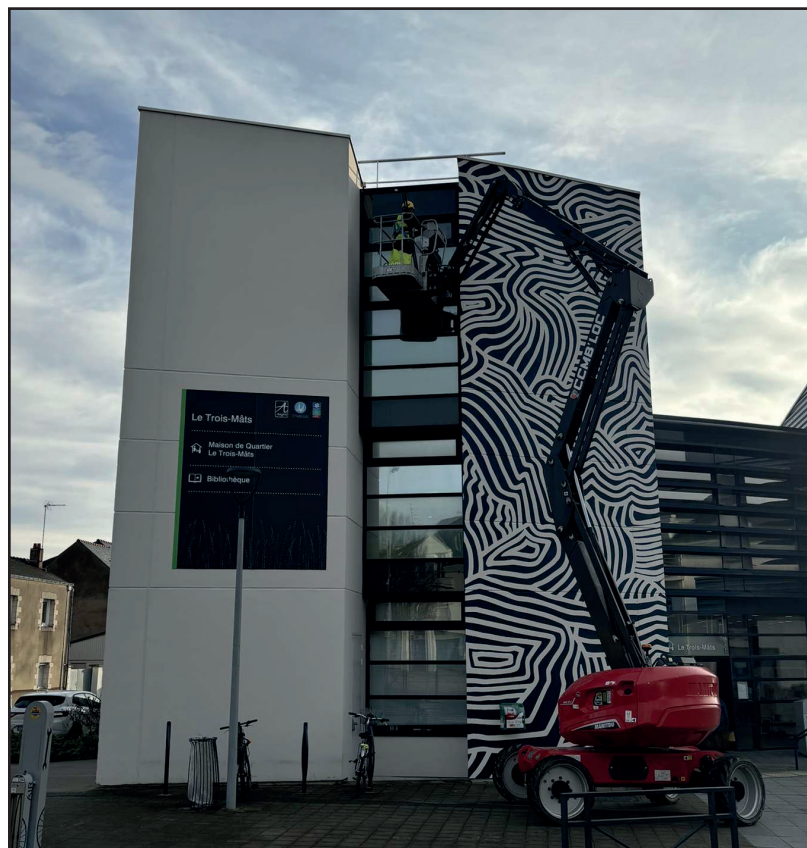
01

## REPLACEMENT D'UN VITRAGE

Nous avons pris de la hauteur avec ce chantier.

Avec l'utilisation d'une nacelle diesel articulée nous avons effectué un remplacement d'un double vitrage clair feuilleté en partie haute de la cage d'escalier.

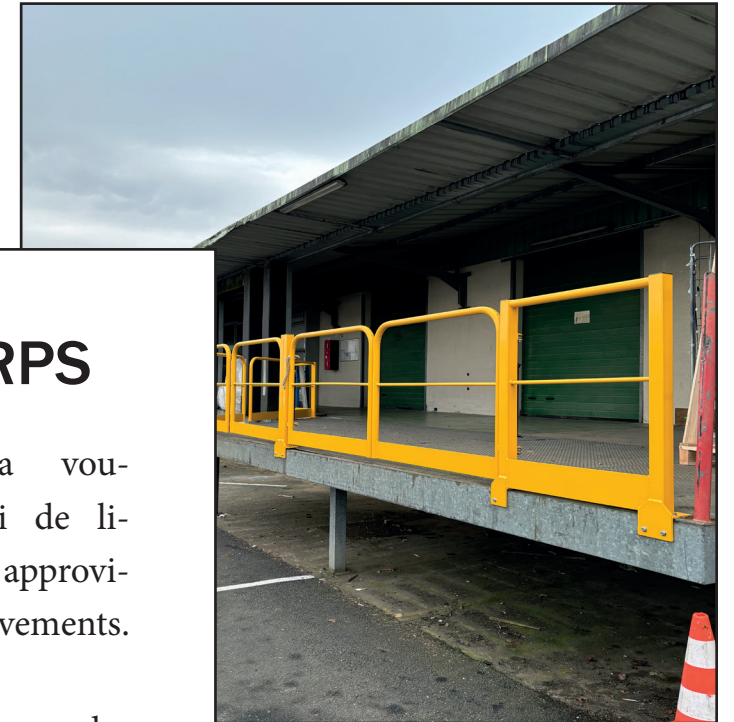
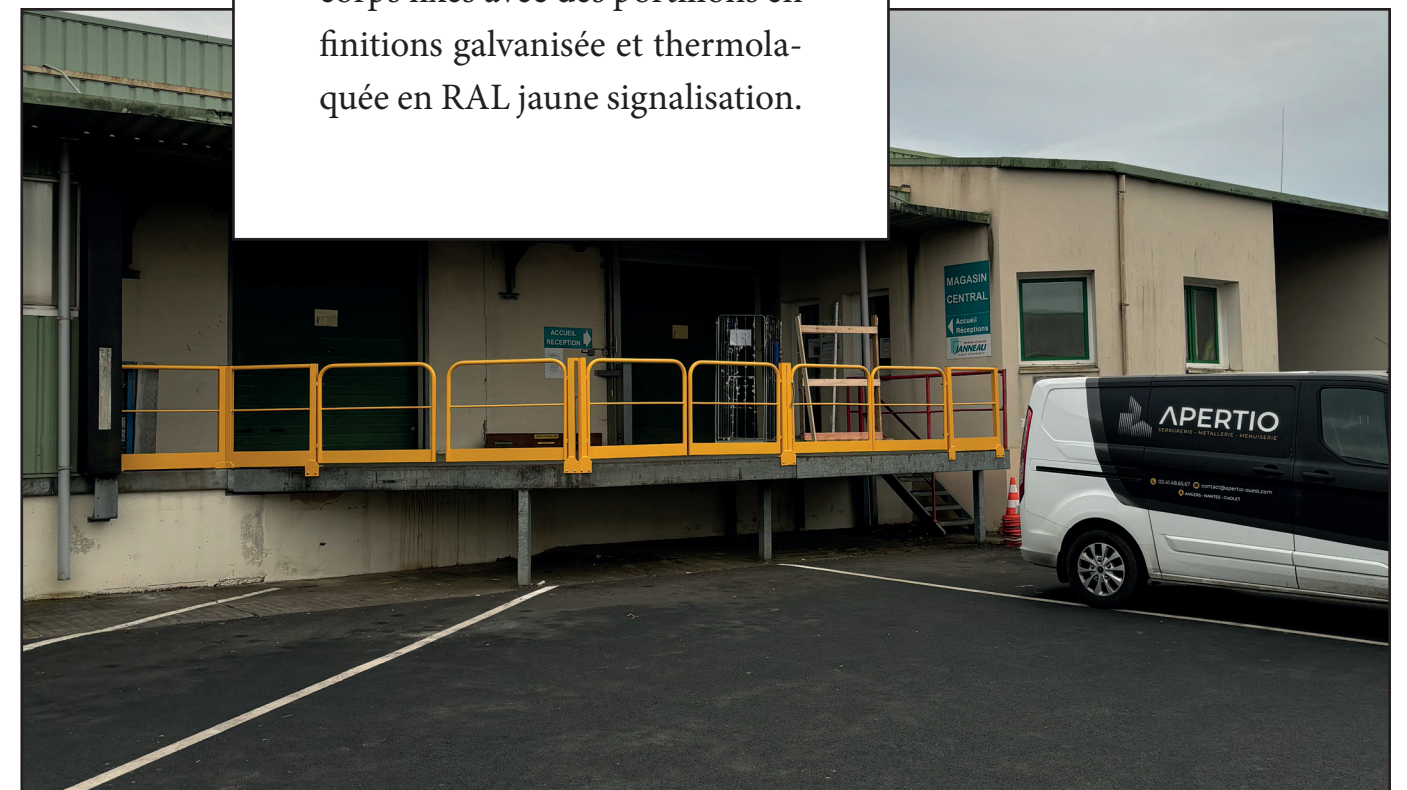
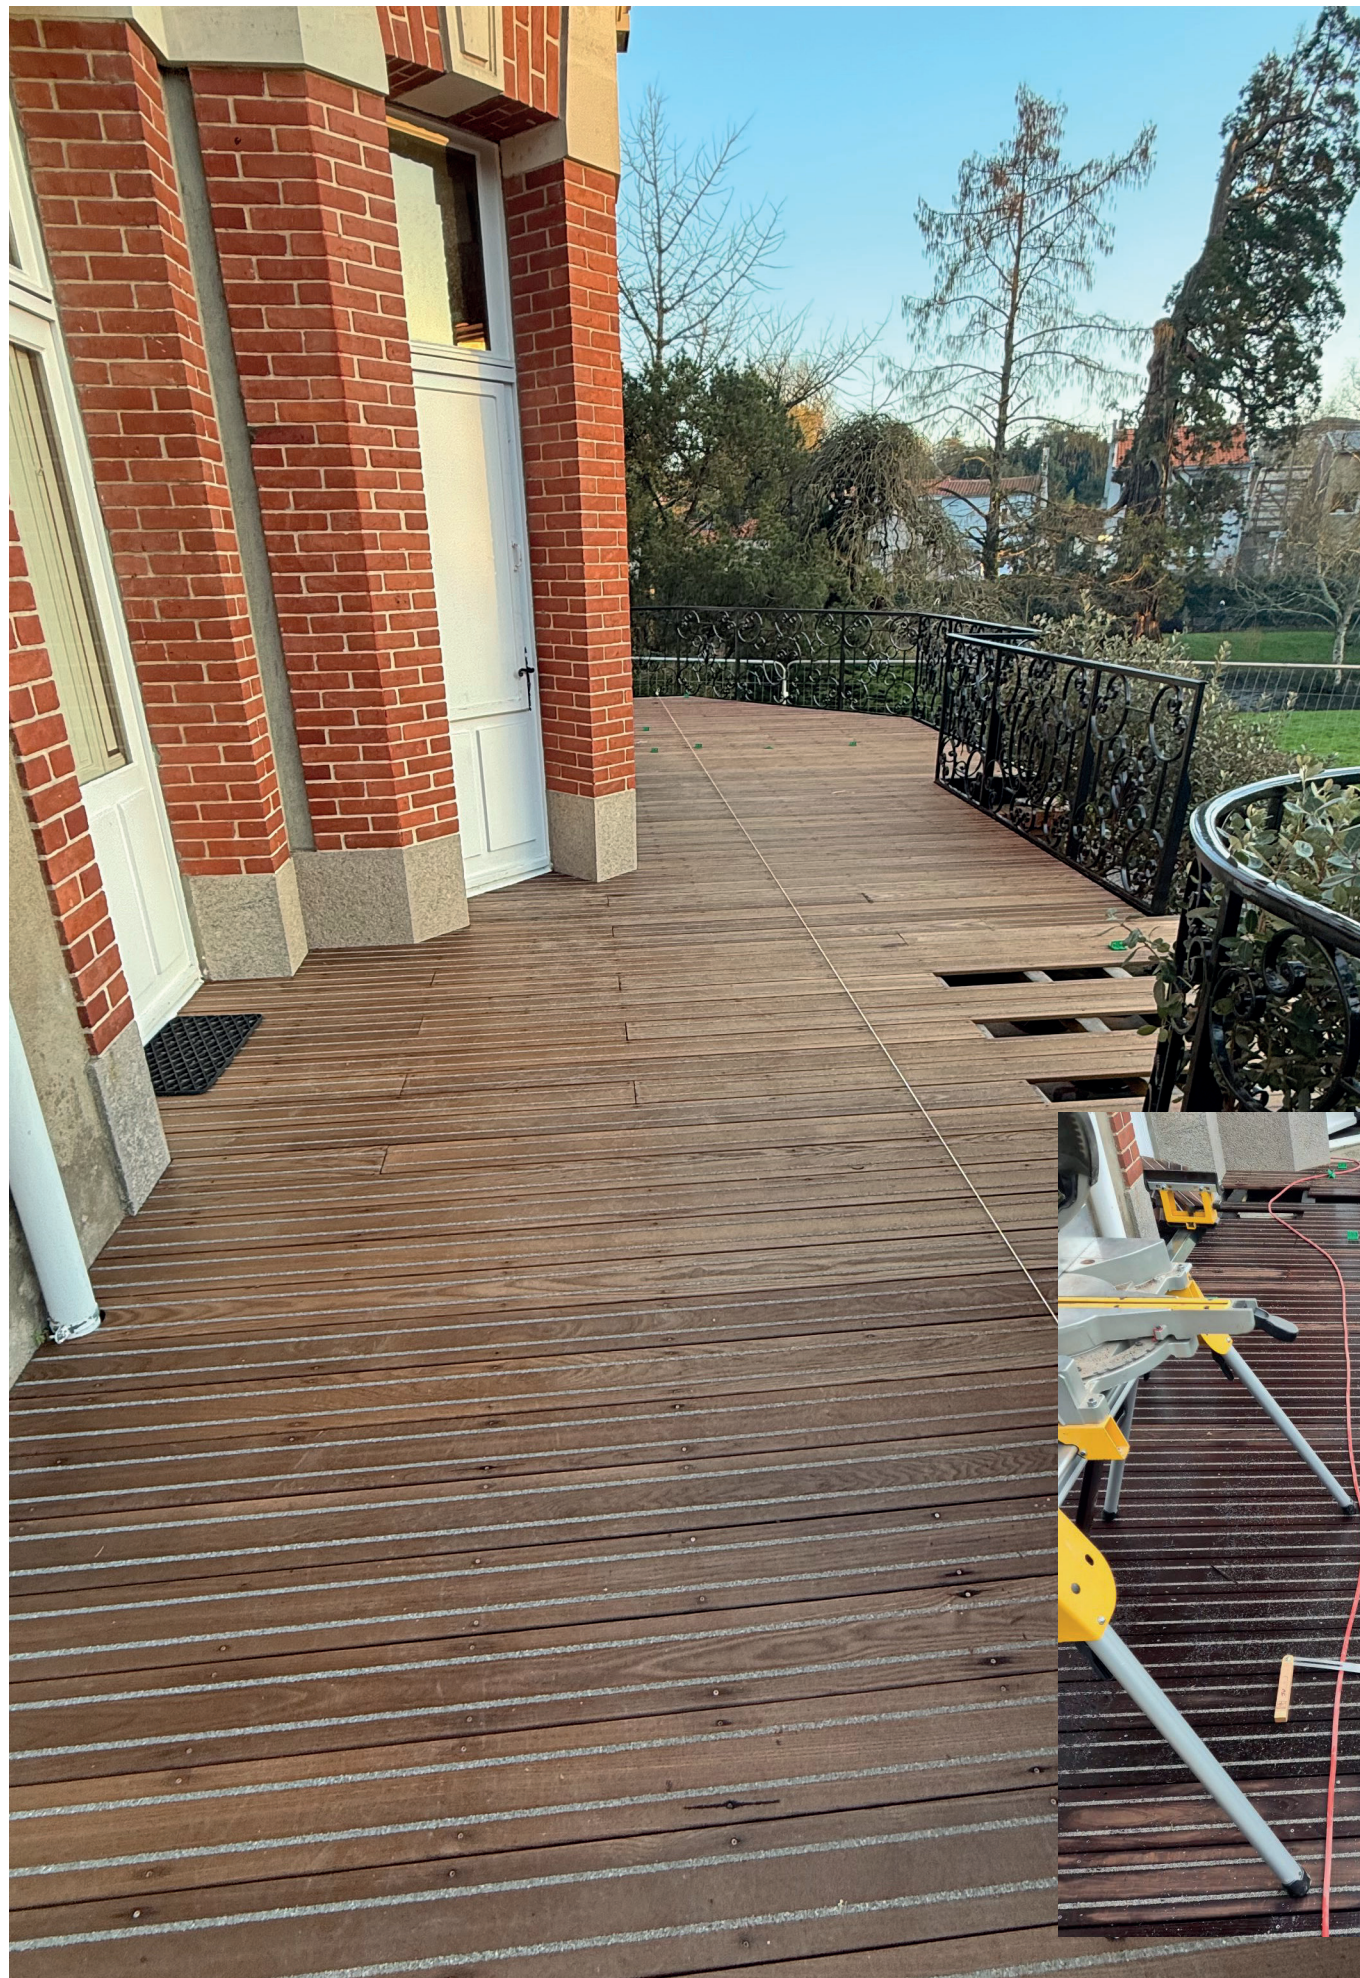
02

## GARDE-CORPS

Notre fournisseur a voulu sécuriser son quai de livraison lors des approvisionnements et enlèvements.

Nous avons réalisé des garde-corps fixes avec des portillons en finitions galvanisée et thermolaquée en RAL jaune signalisation.

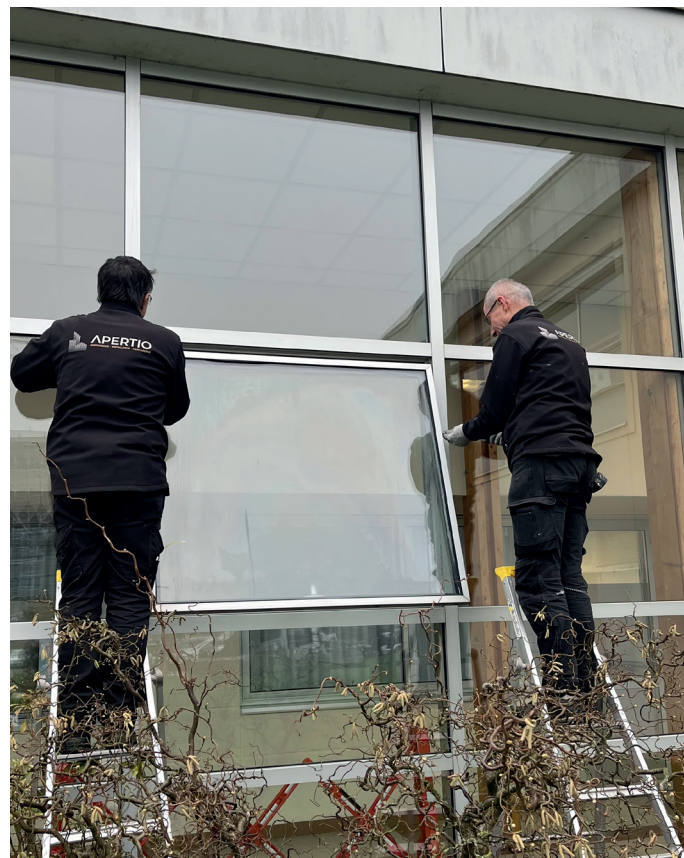
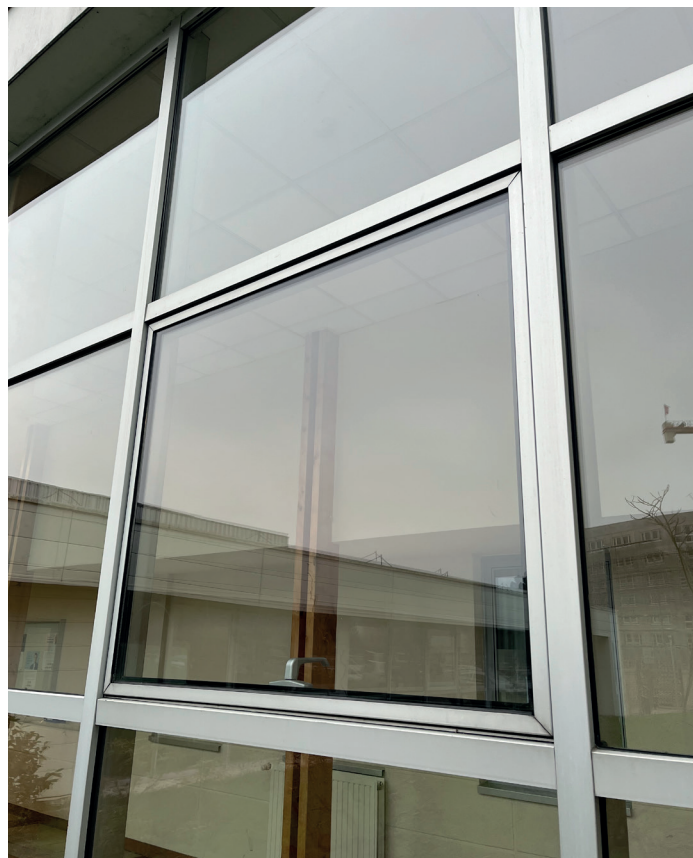
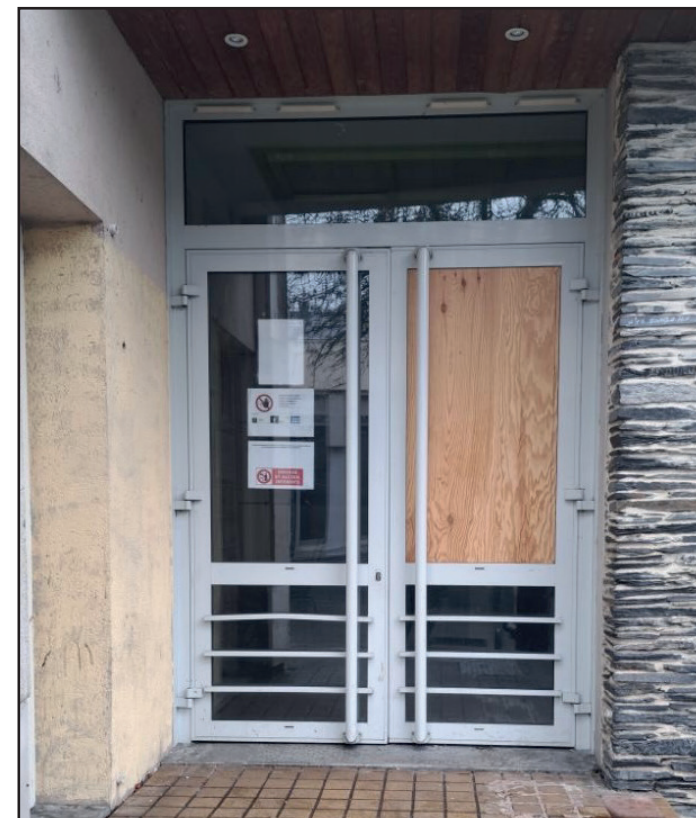
## REEMPLACEMENT DE VITRAGES

Nous sommes intervenus pour remplacer deux doubles vitrages cassés sur des châssis à l'italienne.

L'intervention a débuté par une dépose complète de l'ouvrant et des compas, suivie de la mise en sécurité sur tréteaux. Nous avons ensuite installé les nouveaux doubles vitrages feuilletés.

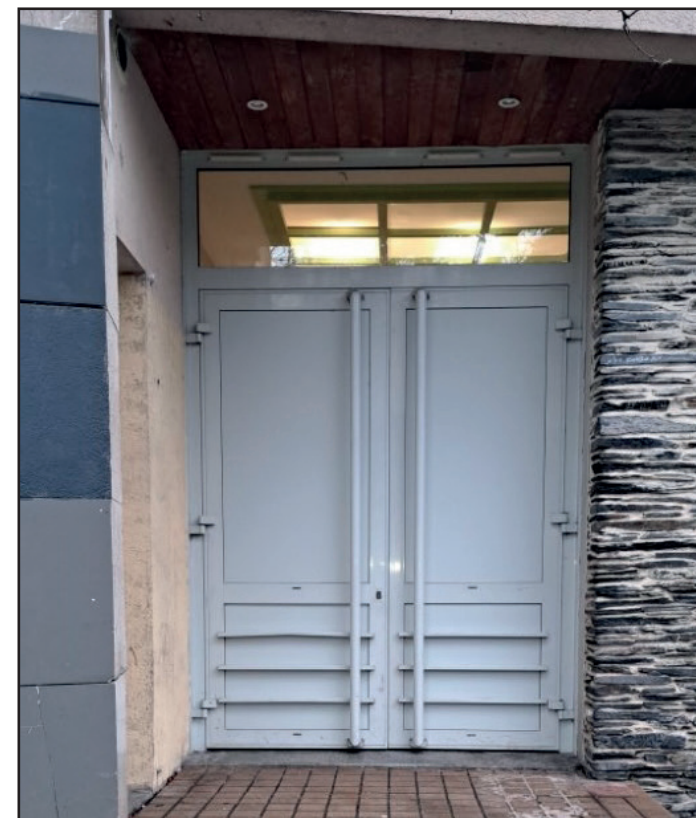
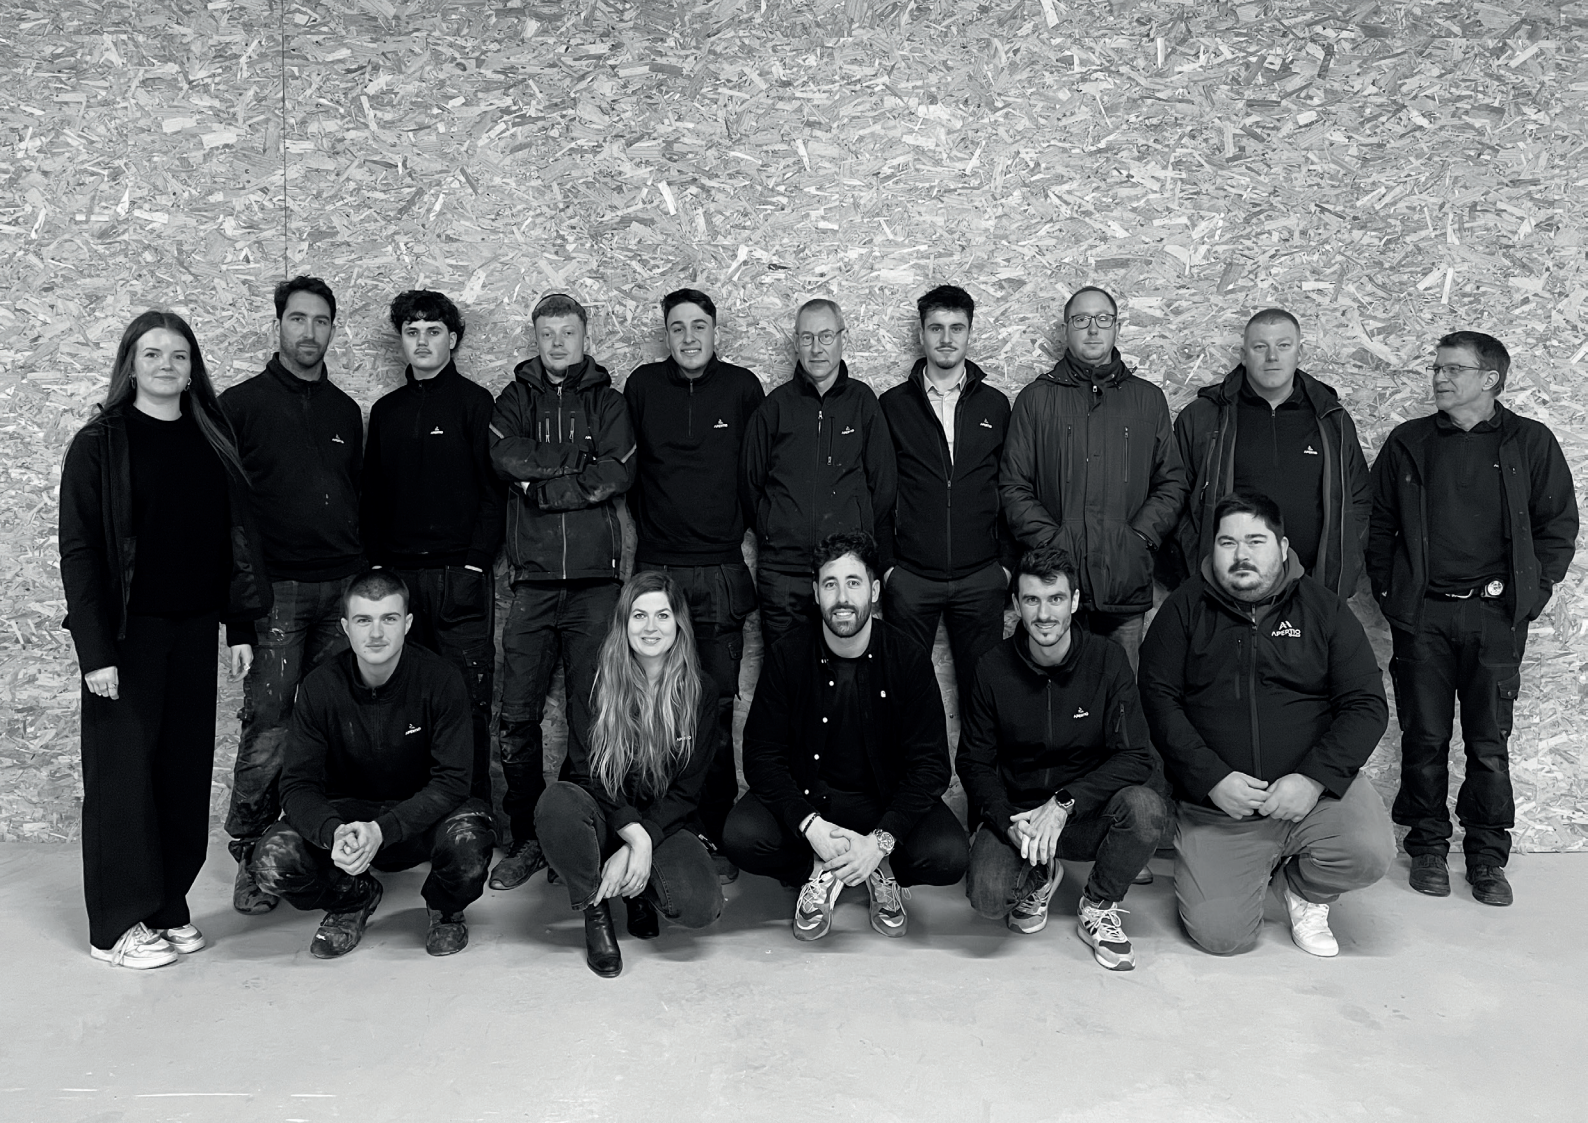
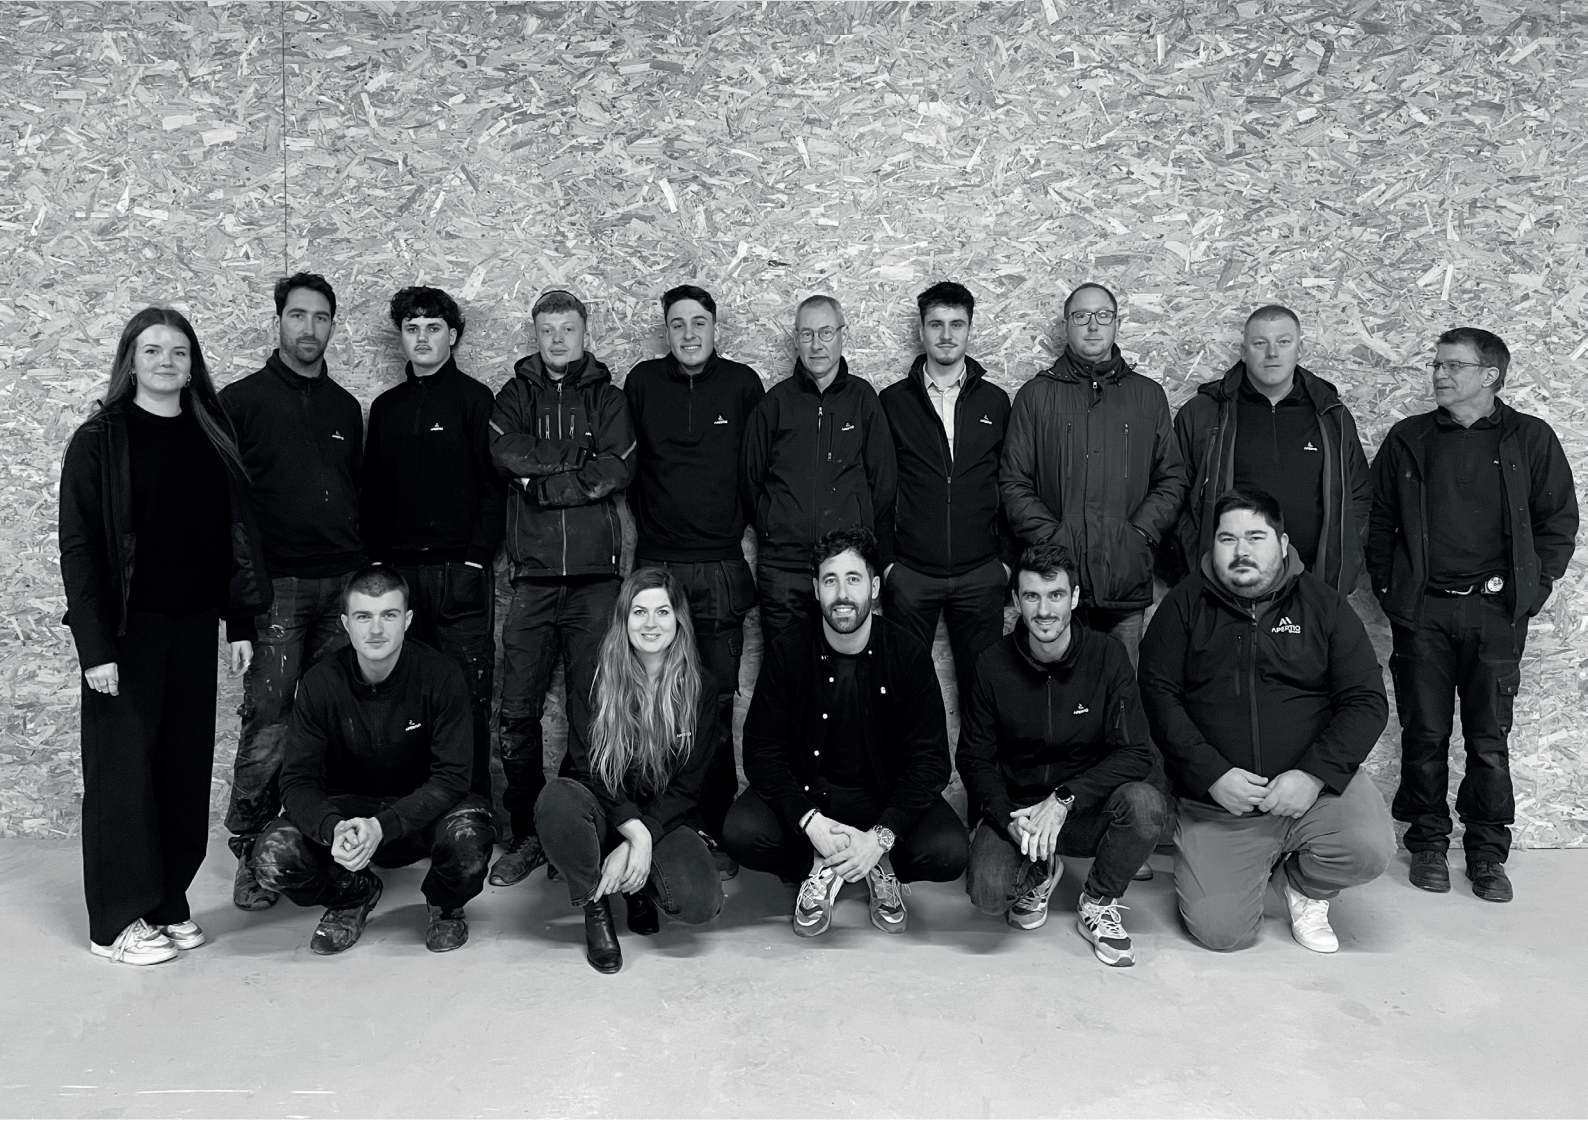
## MODIFICATION BLOC PORTE

Face à des casses répétées des vitrages, le client a souhaité une solution plus robuste et durable.

Nous avons débuté par la dépose des vitrages existants ainsi que de l'OSB posé provisoirement. Par la suite, nous avons fourni et installé des panneaux sandwich isolants en aluminium (ép. 15/10, RAL 1018, blanc papyrus).
